AUDITORÍA MUNICIPAL DAS REDES DE SANEAMENTO PARA A  
DETECCIÓN DE INFILTRACIÓNS. CONCELLO DE PONTECESURES

CONCELLO DE PONTECESURES

OUTUBRO 2024

ENTREPENTES  
INGENIERÍA

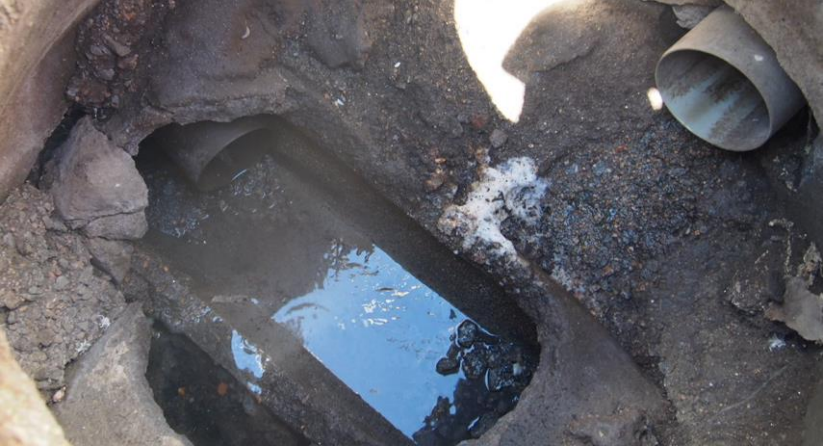
POZO CON NUMEROSOS DEFECTOS CONSTRUCTIVOS QUE CONSTITUEN ZONAS DE ENTRADA DE AUGAS BRANCAS

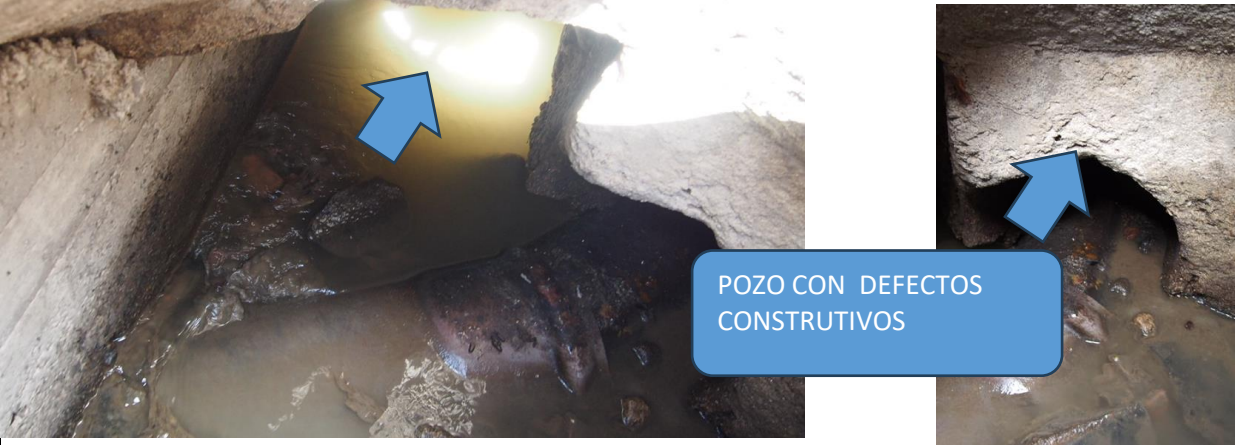
POZO CON DEFECTOS CONSTRUCTIVOS

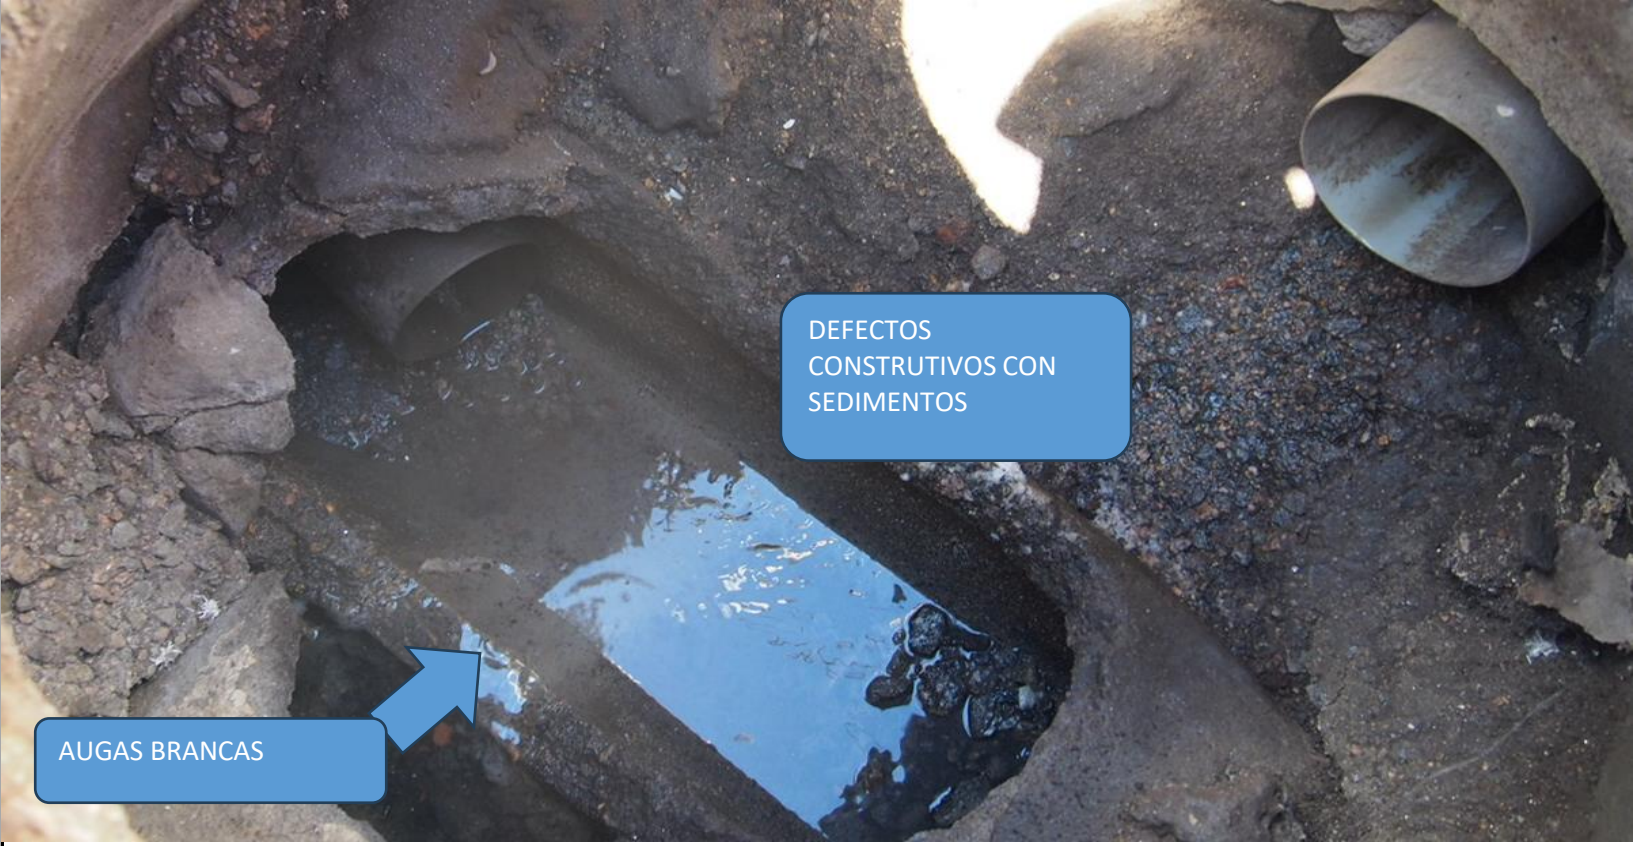
| Código Incidencia | Conca asociada | Descrición deficiencia |
|---|---|---|
| I030004 | B3 | POZO CON PEQUENA ENTRADA DE AUGAS BRANCAS. O POZO PRESENTA DEFECTOS CONSTRUTIVOS. ESTE PUNTO PROBABLEMENTE SUPOÑA UN PUNTO DE ENTRADA DE AUGAS BRANCAS EN TEMPO DE CHOIVA ASI COMO PROCESOS CONTAMINANTES DE CARÁCTER PUNTUAL. VEN DE ACOMETIDA DE VARIOS EDIFICIOS. |

AUGAS BRANCAS

DEFECTOS CONSTRUTIVOS CON SEDIMENTOS

| DESCRIPCION E CONSECUENCIAS |
|---|
| POZO CON PEQUENA ENTRADA DE AUGAS BRANCAS. O POZO PRESENTA DEFECTOS CONSTRUTIVOS. ESTE PUNTO PROBABLEMENTE SUPOÑA UN PUNTO DE ENTRADA DE AUGAS BRANCAS EN TEMPO DE CHOIVA ASI COMO PROCESOS CONTAMINANTES DE CARÁCTER PUNTUAL. VEN DE ACOMETIDA DE VARIOS EDIFICIOS. |

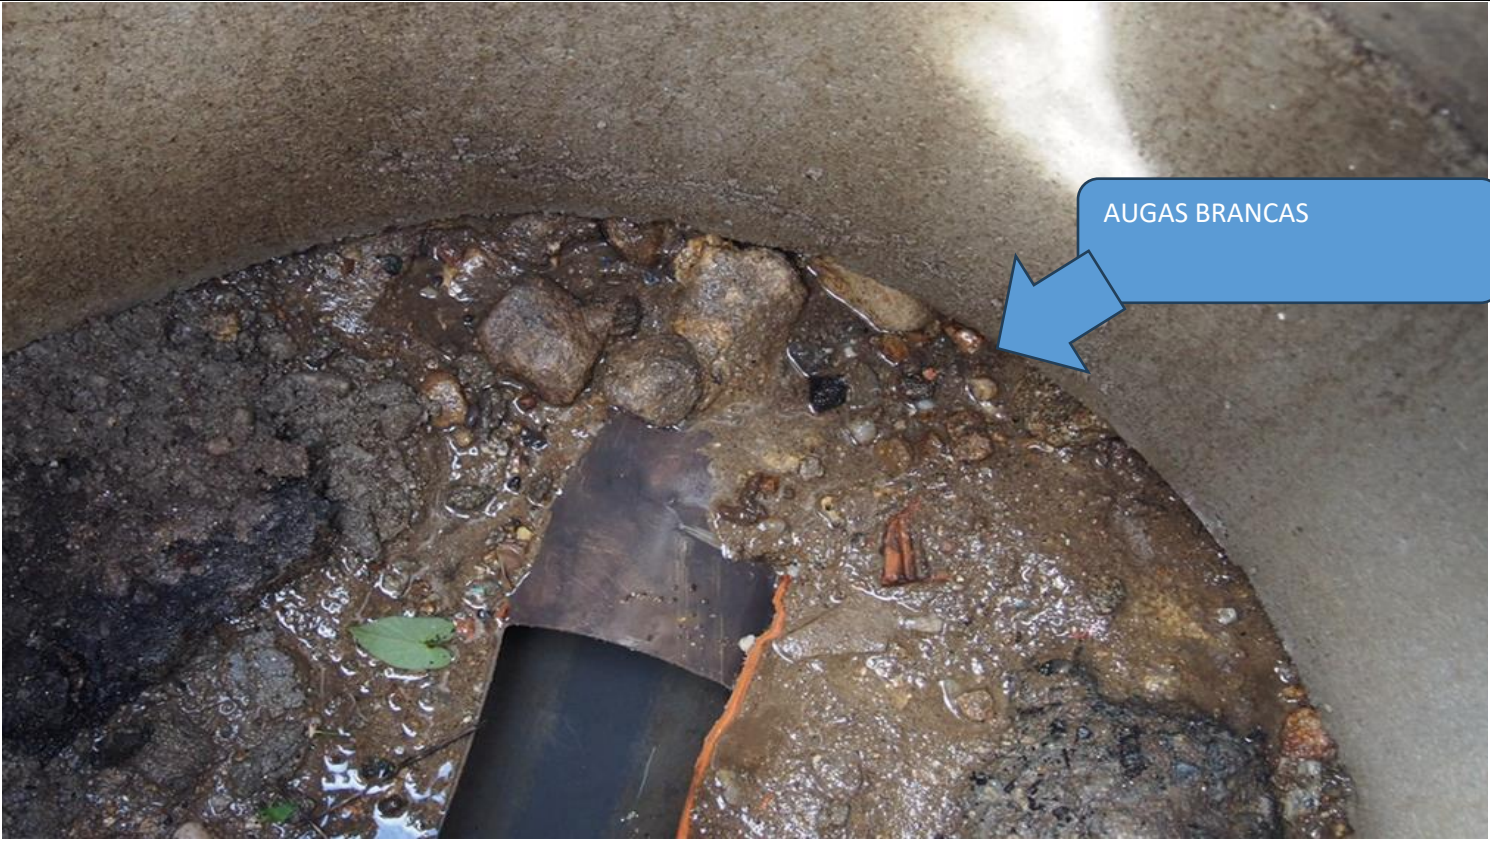
| Código Incidencia | Conca asociada | Descrición deficiencia |
|---|---|---|
| I060006 | | ENTRADA DE AUGAS BRANCAS POR INFILTRACIÓN NO FONDO DO POZO, CAUDAL ESTIMADO DE 0,2L/S |

| DESCRIPCION E CONSECUENCIAS |
|---|
| ENTRADA DE AUGAS BRANCAS POR INFILTRACIÓN NO FONDO DO POZO, CAUDAL ESTIMADO DE 0,2L/S |

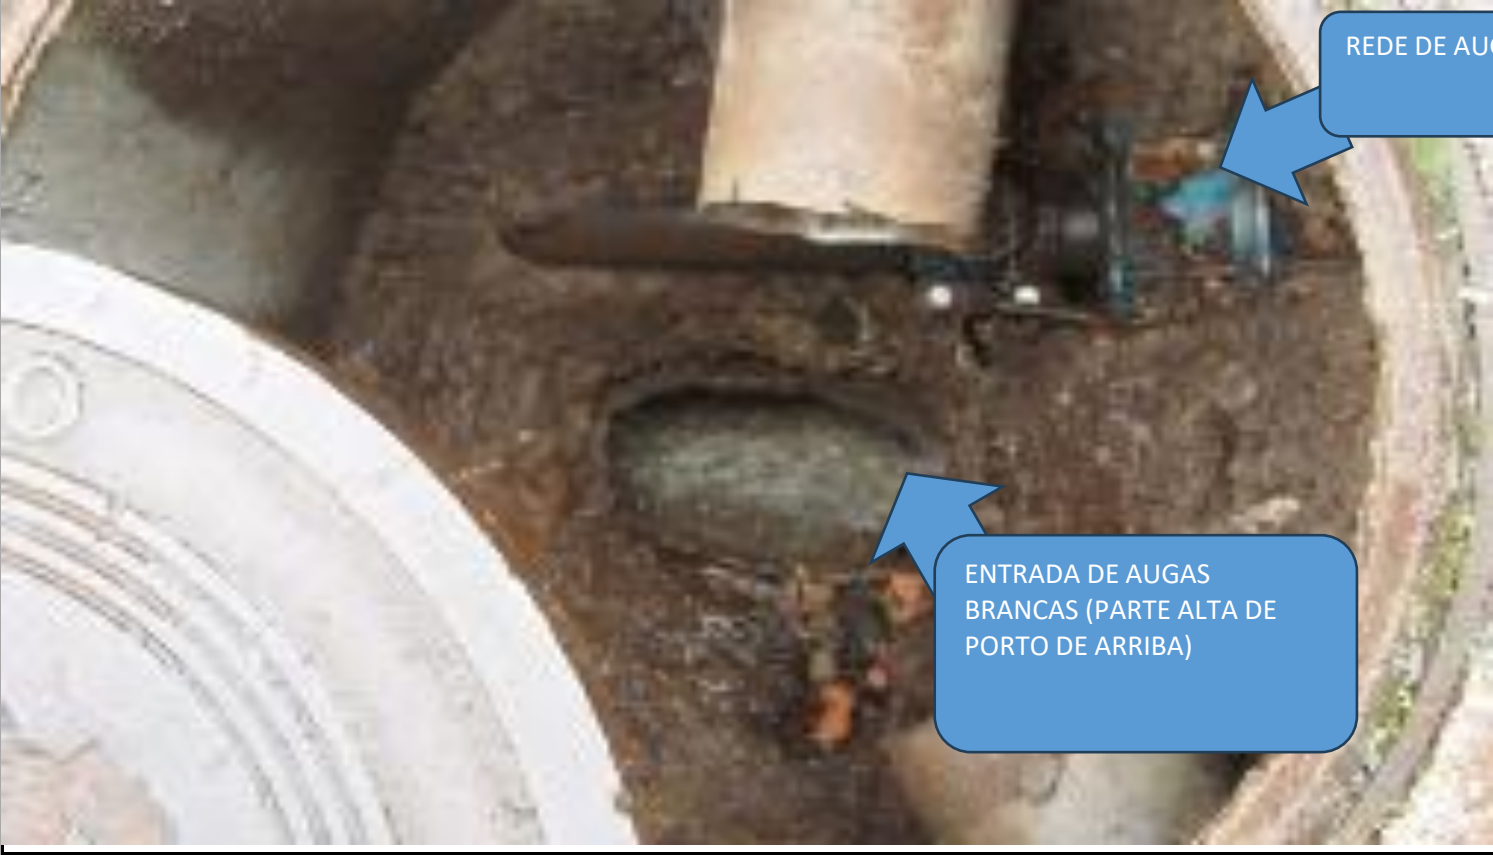
| DESCRIPCION E CONSECUENCIAS |
|---|
| ENTRADA DE AUGAS BRANCAS POLOS RAMAL QUE VEN DE PORTO DE ARRIBA. ENTRA UN CAUDAL DE 0,2L/SEG QUE VAI A PC070001. A INCIDENCIA ATÓPASE O LONGO DO TRAMO APROXIMADO DE 40m AUGAS ARRIBA. NA ZONA VELLA DE PORTO DE ARRIBA. NON SE IDENTIFICA UN PUNTO CONCRETO DE ENTRADA DE AUGA BRANCA. |

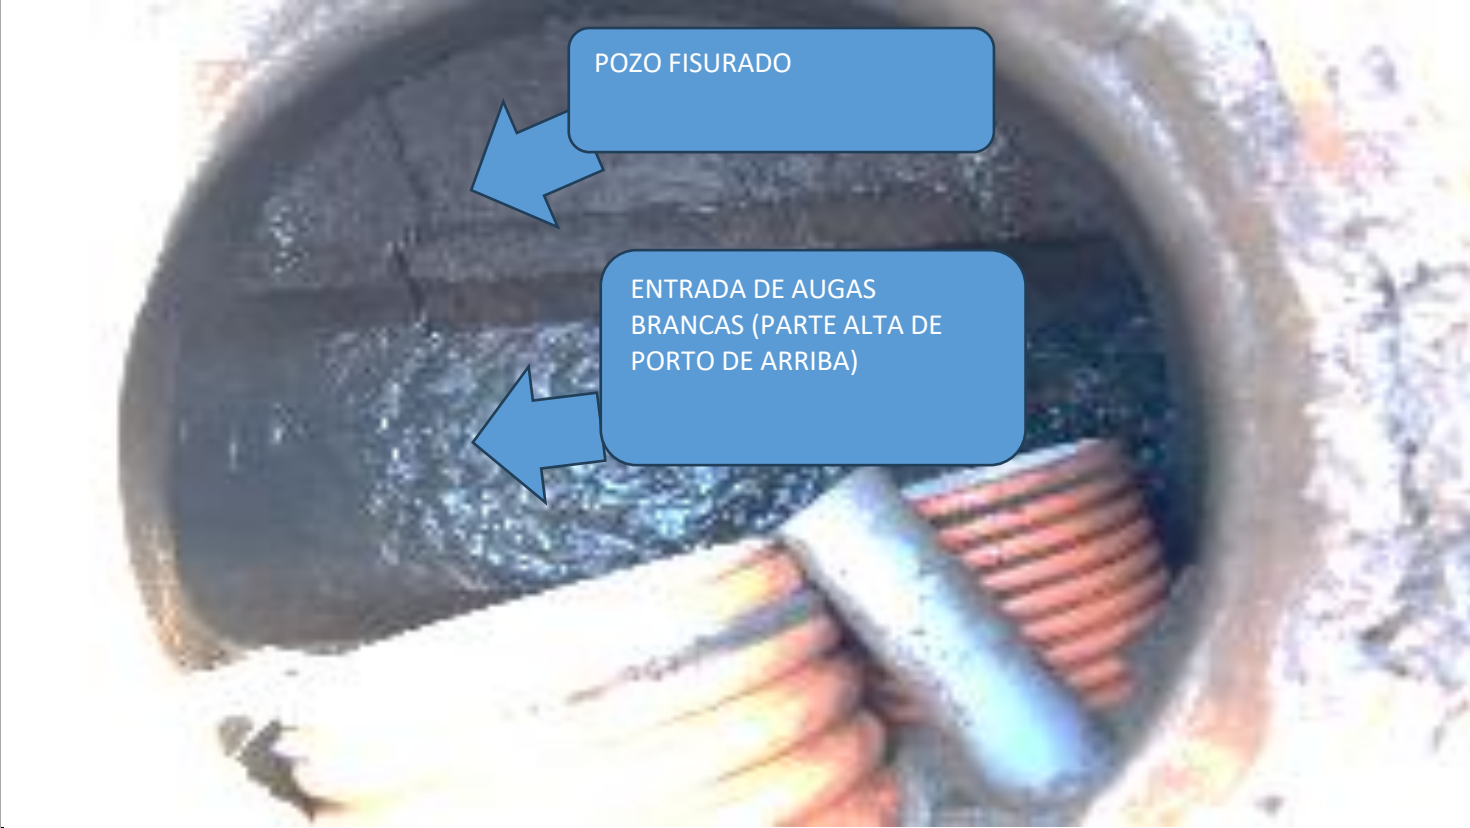
POZO FISURADO

ENTRADA DE AUGAS BRANCAS (PARTE ALTA DE PORTO DE ARRIBA)

| DESCRIPCION E CONSECUENCIAS |
|---|
| ENTRADA DE AUGAS BRANCAS POLOS RAMAL PRINCIPAL QUE VEN DE PORTO DE ABAIXO. ENTRA UN CAUDAL DE 1 L/SEG, NON OBSTANTE EN MOMENTOS DE CHOIVA ALTA OBSERVASE COMO ESTE CAUDAL AUMENTA. VER DATOS TOMADOS NO PUNTO DE CONTROL, NUN MOMENTO DE ALTA PLUVIOSIDAE. O DIA DA TOMA DE MOSTRA NESTE POZO FOI UN DÍA DE ALTERNANCIA DE CHUVASCOS E CEOS DESCUBERTOS. |

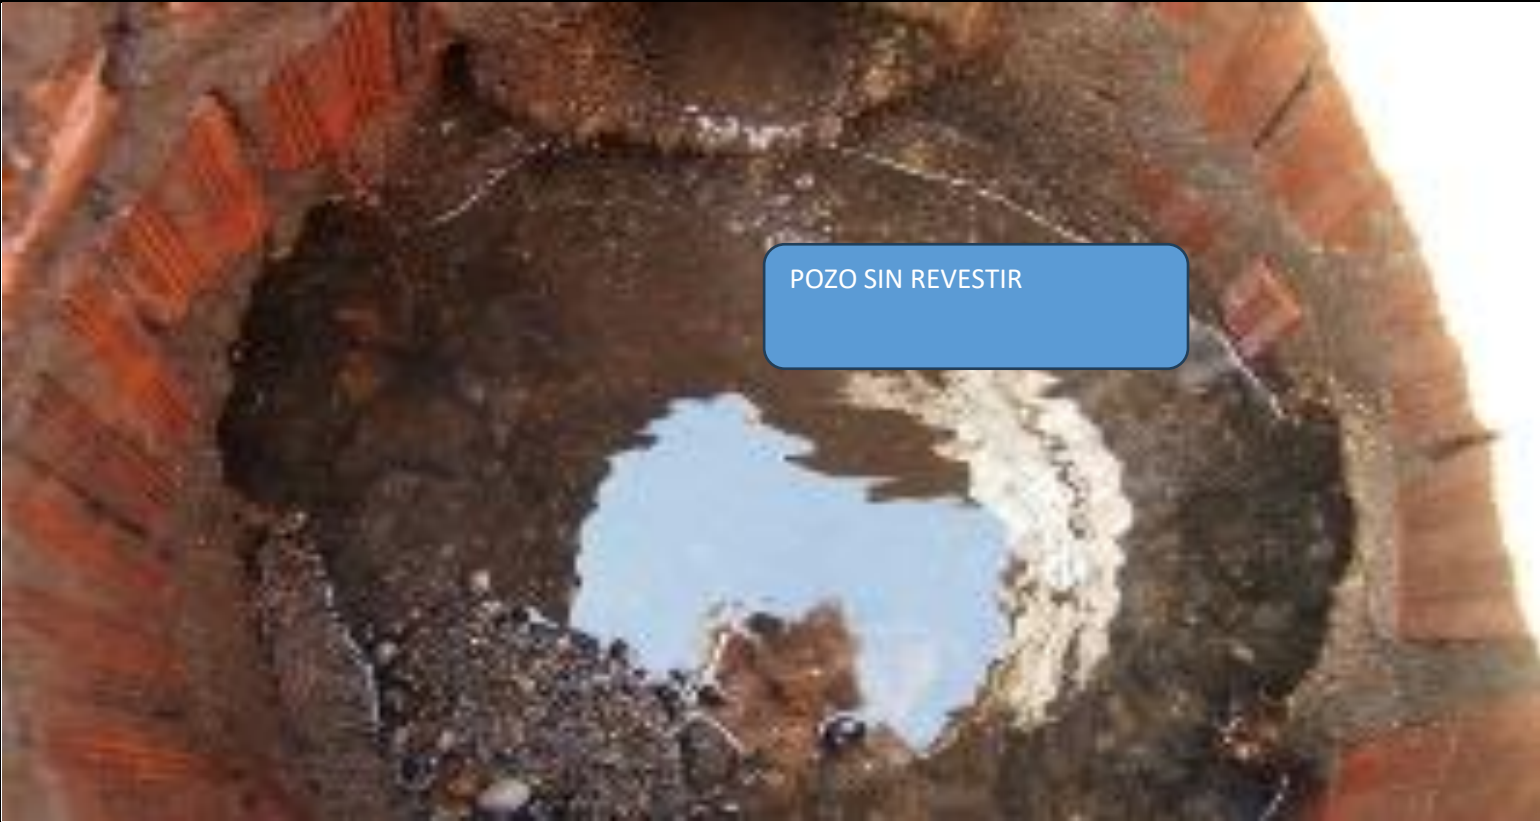
| Código Incidencia | Conca asociada | Descrición deficiencia |
|---|---|---|
| I070004 | | POZO SEN REVESTIR E MAL REMATADO. PUNTO DE INFILTRACIÓN DE AUGAS PLUVIAIS. ACUMULACIÓN DE SEDIMENTOS DE GRAVAS E AREAS. |

| DESCRIPCION E CONSECUENCIAS |
|---|
| POZO SEN REVESTIR E MAL REMATADO. PUNTO DE INFILTRACIÓN DE AUGAS PLUVIAIS. ACUMULACIÓN DE SEDIMENTOS DE GRAVAS E AREAS. |

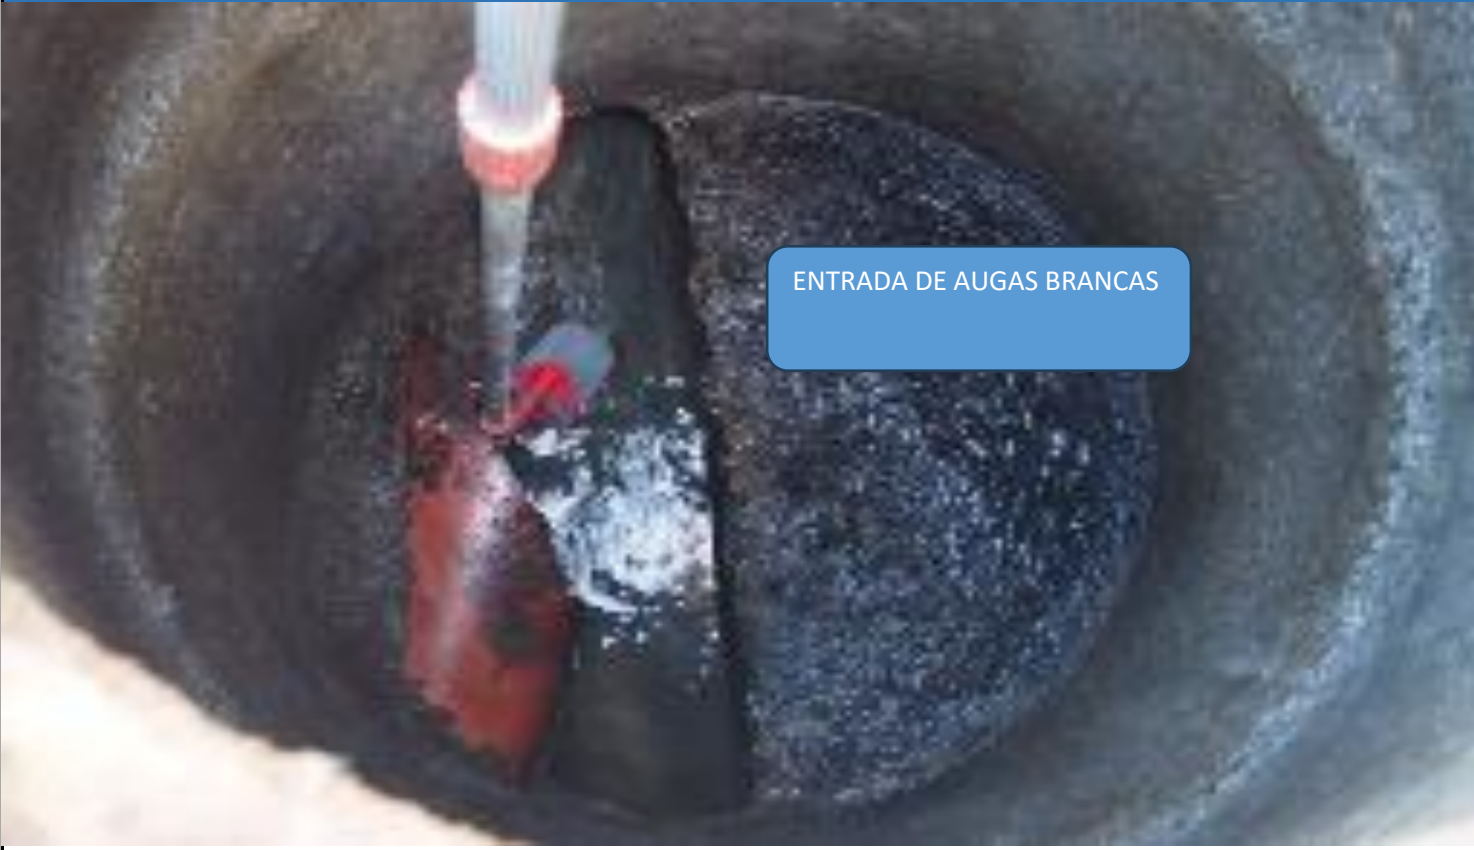
ENTRADA DE AUGAS BRANCAS

| DESCRIPCION E CONSECUENCIAS |
|---|
| ENTRADA DE AUGAS BRANCAS EN TODO O RAMAL, NON SE IDENTIFICA UN PUNTO CONCRETO DE ENTRADA, POSIBLEMENTE A ENTRADA SEXA DEBIDA A VARIAS INCIDENCIAS UNIDAS POR MAL ESTADO DE COLECTORES. NON É POSIBLE ABRIR POZOS SITUADOS NA ESTRADA DA AVENIDA DOS NAMORADOS, ESTES POZOS ATOPANSE SELLADOS CON ASFALTO. A PRINCIPAL INCORPORACIÓN DE AUGAS BRANCAS PRODÚCESE NO TRAMO EXISTENTE ENTRE O POZO PZ070008 E O POZO PZ070007 |

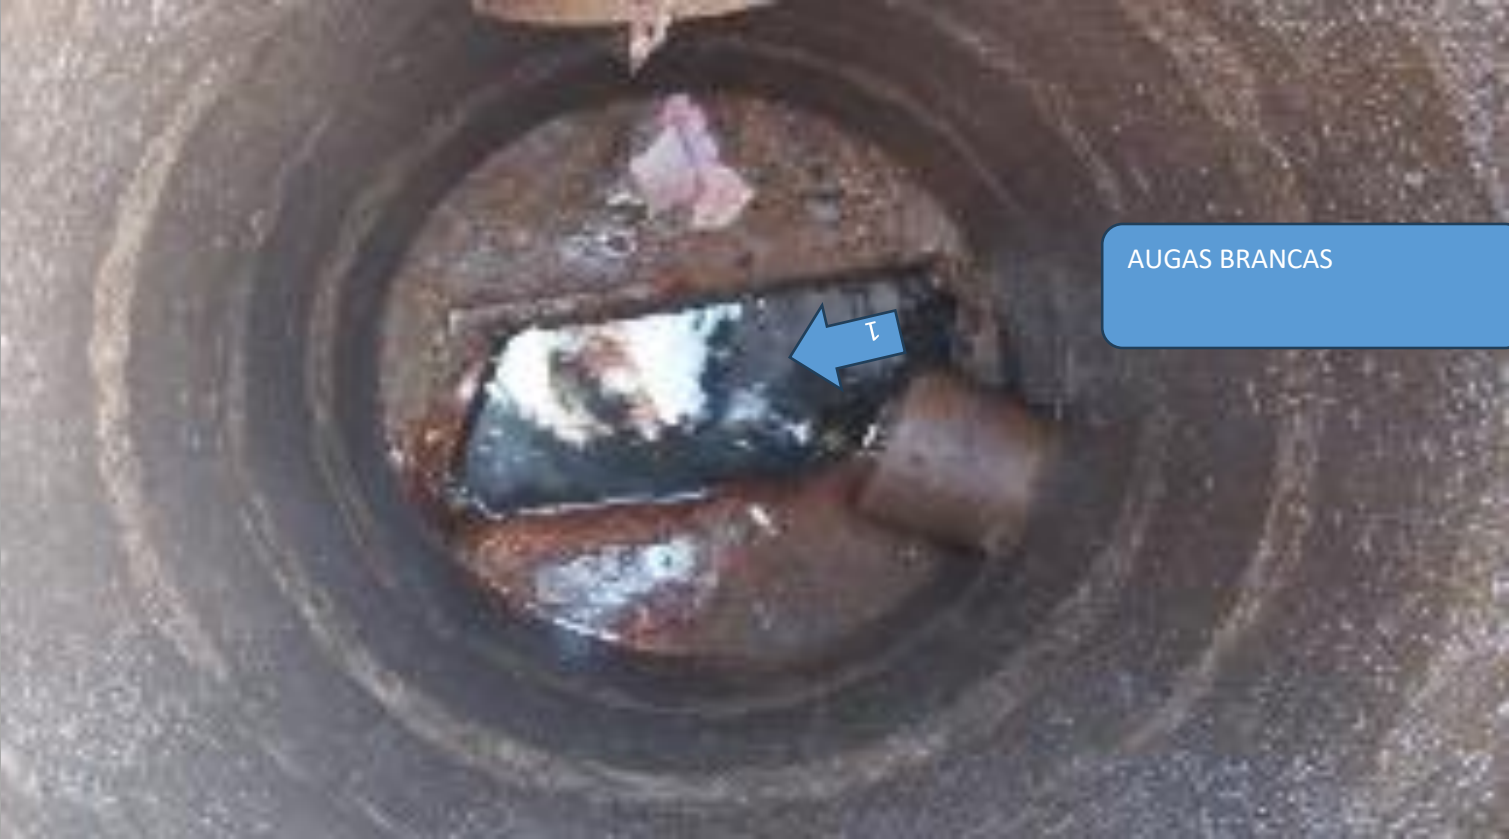
AUGAS BRANCAS

| DESCRIPCION E CONSECUENCIAS |
|---|
| ENTRADA DE AUGAS BRANCAS EN TODO O RAMAL, NON SE IDENTIFICA UN PUNTO CONCRETO DE ENTRADA, POSIBLEMENTE A ENTRADA SEXA DEBIDA A VARIAS INCIDENCIAS UNIDAS POR MAL ESTADO DE COLECTORES E A EXISTENCIA DUN TRAMO DE RIO ENTUBADO |
