AUDITORÍA MUNICIPAL DAS REDES DE SANEAMENTO PARA A  
DETECCIÓN DE INFILTRACIÓNS. CONCELLO DE PONTECESURES

CONCELLO DE PONTECESURES

OUTUBRO 2024

ENTREPENTES  
INGENIERÍA

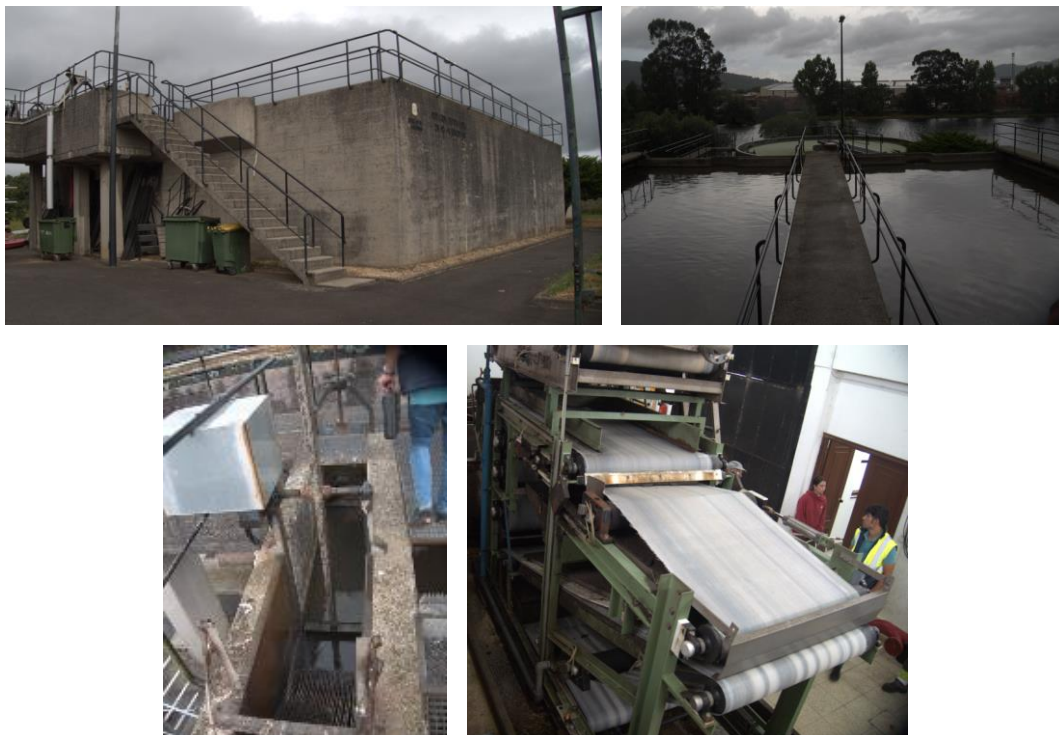
Ilustración 9. Fotografías da EDAR DE A CALERA

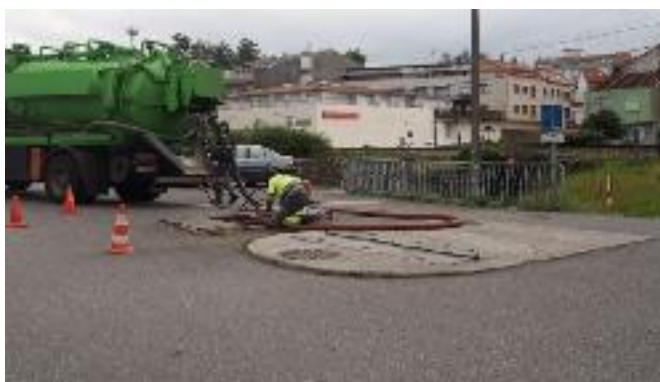
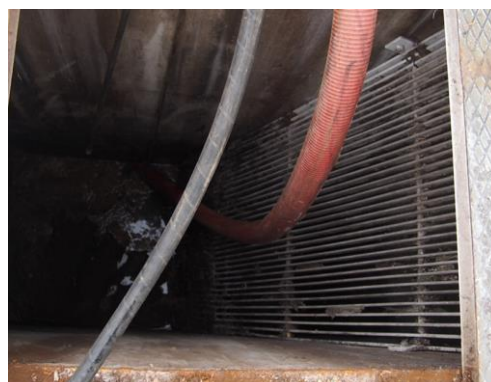
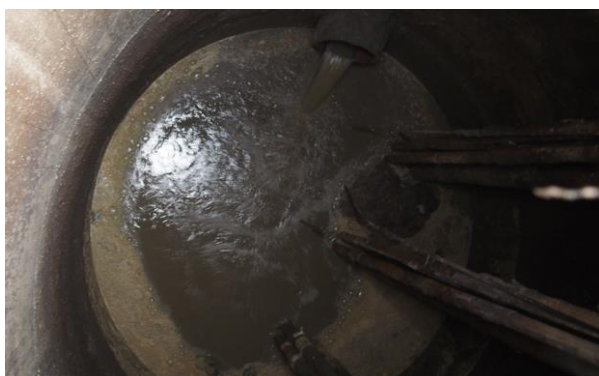
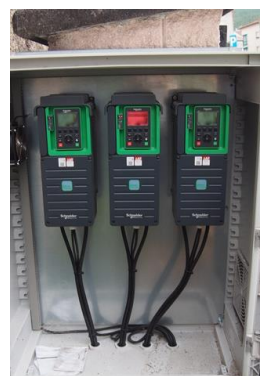
Ilustración 11. Fotografías da EBAR DE TELLEIRO

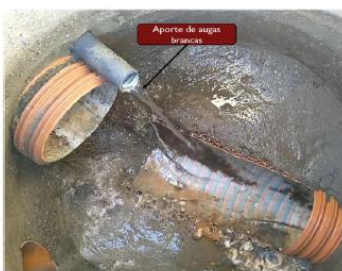
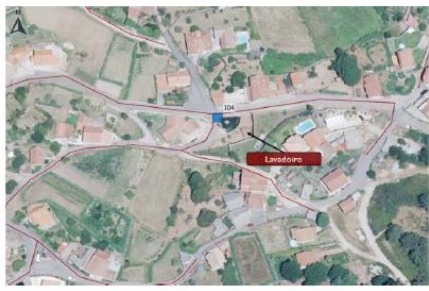
| FICHA DE INCIDENCIA | | |
|---|---|---|
| <div>DESCRIPCIÓN E CONSECUENCIAS</div> <p>No núcleo de Moreira localízase un lavadouro cuxa augas sobrantes están dirixidas cara unha arqueta pertencente á rede de saneamento. O que orixina que o caudal procedente do lavadouro, entra ao sistema de saneamento e chega ao bombeo localizado augas abaixo (bombeo de Moreira). Caudal aproximado procedente do lavadouro: 0,5 l/s.</p> <p>- Por exemplo: un recipiente de 2 litros tarda 4 segundos en encherse: <math>Q = 0,5 \text{ l/s}</math>.</p> | | |

| FICHA DE INCIDENCIA | | |
|---|---|---|
| <div>PROPOSTA DE MEDIDAS CORRECTORAS</div> <p>Interceptar o desaugadoiro do lavadouro, eliminar a conexión á rede de saneamento e executar unha canalización de PE Ø110mm ata á rede de pluviais augas abaixo, localizada a 45 metros. Execución no asfalto: corte aglomerado, excavación, 45 metros tubaxe e reposición.</p> | | |

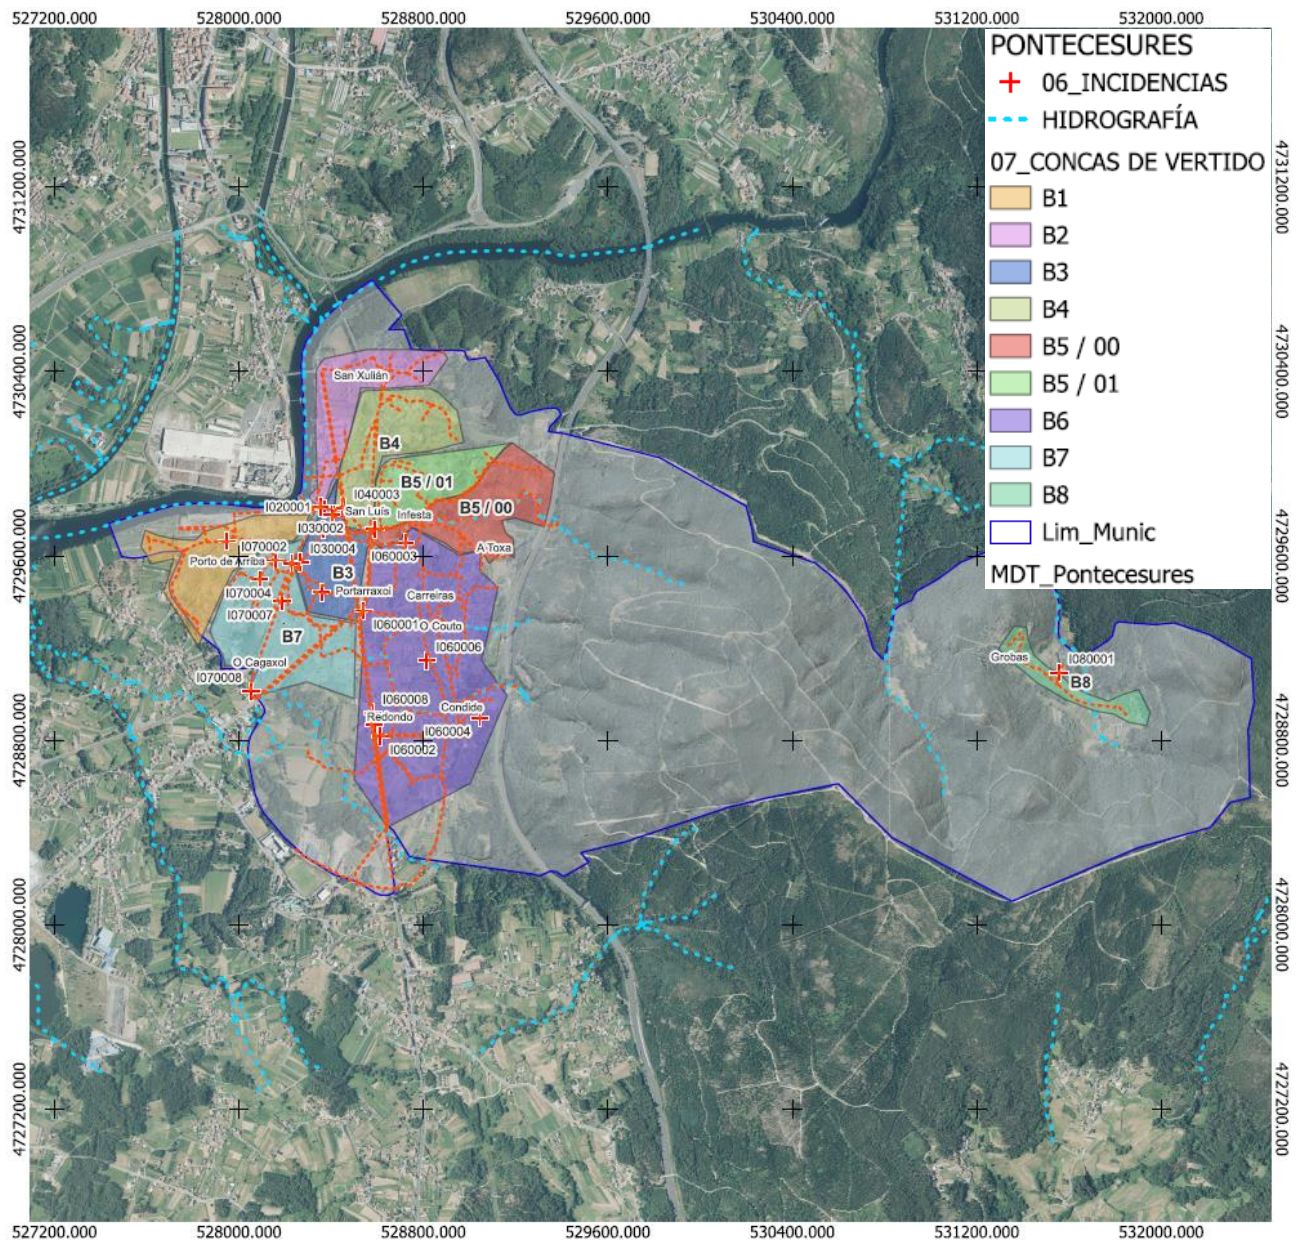
Ilustración 25. Plano xeral das concas vertentes do concello coas incidencias detectadas.

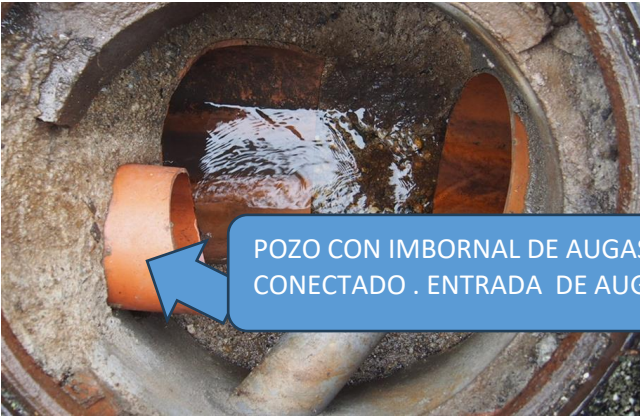
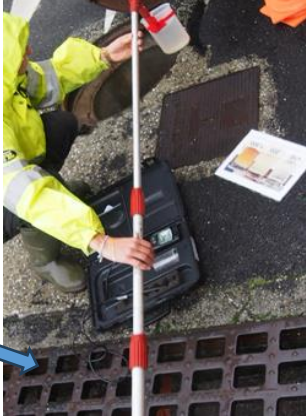
| FOTOGRAFÍAS DE INCIDENCIAS LOCALIZADAS | |

POZO CON IMBORNAL DE AUGAS PLUVIAIS CONECTADO . ENTRADA DE AUGAS BRANCAS

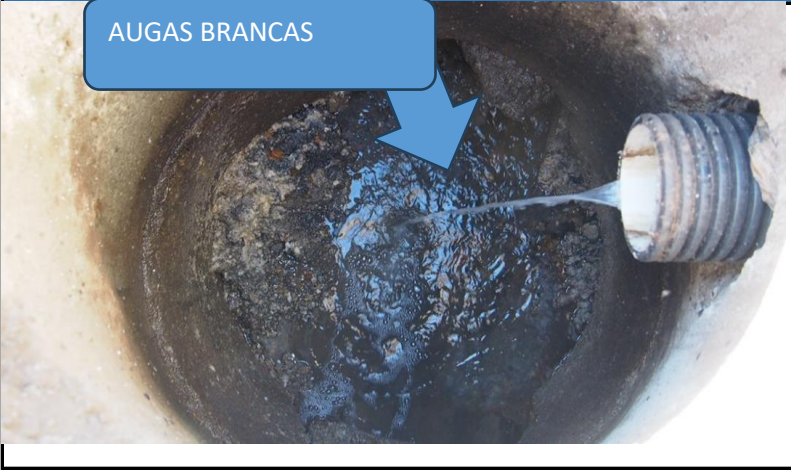
FOTOGRAFÍAS DE INCIDENCIAS LOCALIZADAS

AUGAS BRANCAS

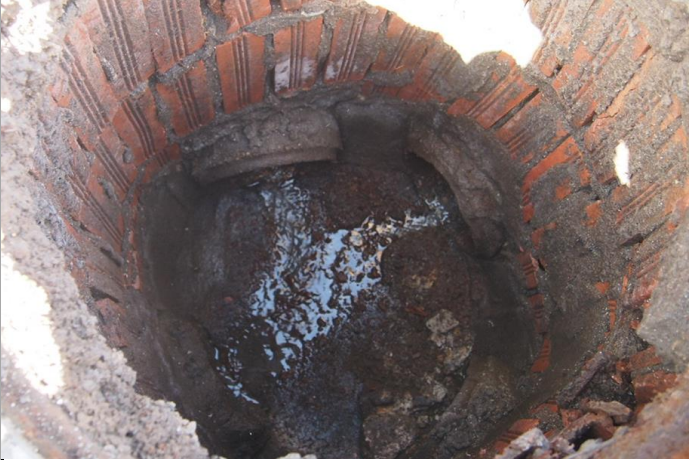
| FOTOGRAFÍAS DE INCIDENCIAS LOCALIZADAS | |
|---|---|
| | <div>POZO SIN REVESTIR</div> |

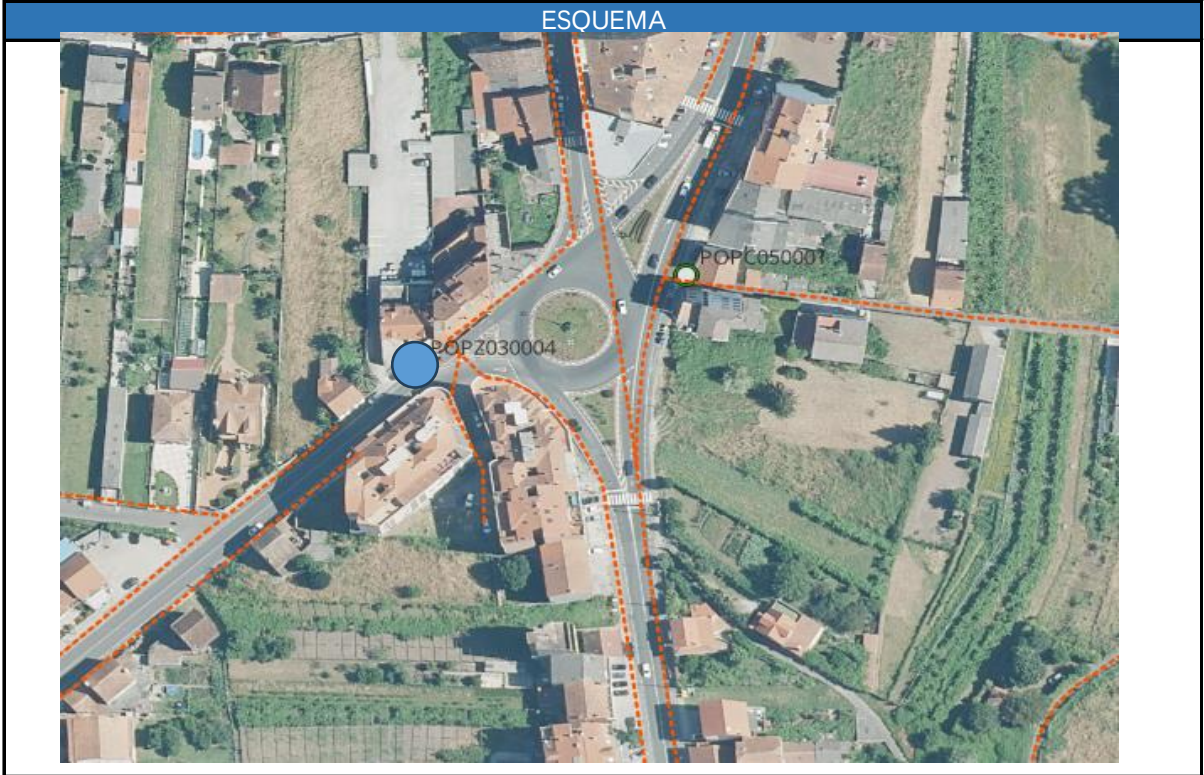
DEFECTOS CONSTRUTIVOS CON SEDIMENTOS

| DESCRIPCION E CONSECUENCIAS |
|---|
| POZO CON PEQUENA ENTRADA DE AUGAS BRANCAS. O POZO PRESENTA DEFECTOS CONSTRUTIVOS. ESTE PUNTO PROBABLEMENTE SUPOÑA UN PUNTO DE ENTRADA DE AUGAS BRANCAS EN TEMPO DE CHOIVA ASI COMO PROCESOS CONTAMINANTES DE CARÁCTER PUNTUAL. VEN DE ACOMETIDA DE VARIOS EDIFICIOS. |

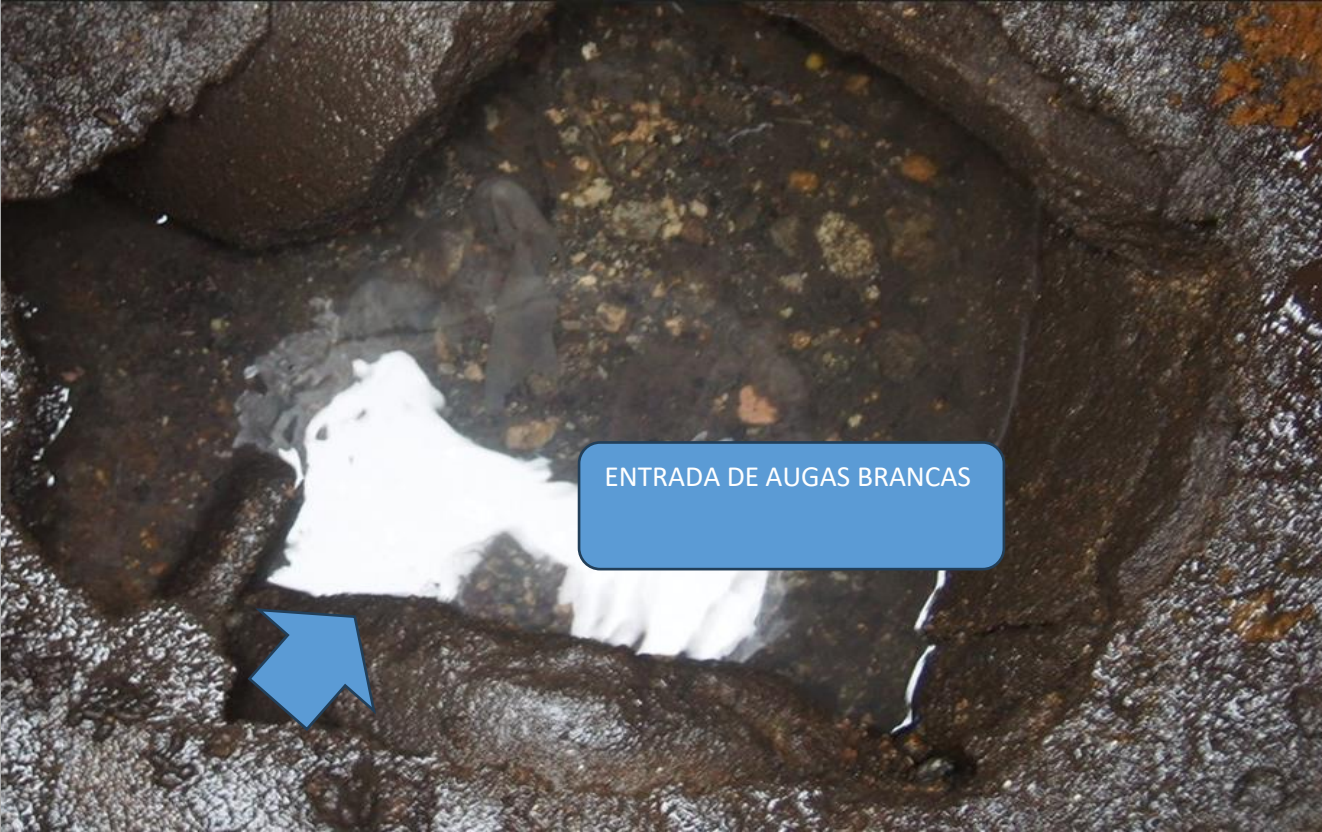
| DESCRIPCION E CONSECUENCIAS |
|---|
| ENTRADA DE AUGAS BRANCAS CON UN CAUDAL DE 0,8 L/S PROCEDENTE DA AVENIDA DTOR MOSQUERA. NON SE ATOPAN PUNTOS CONCRETOS DE INCORPORACIÓN. O POZO TEN ABUNDANTE SEDIMENTACIÓN DE SOLIDOS GROSOS POLO QUE CON PROBABILIDADE A ENTRADA DE AUGAS SEXA DEBIDA A ROTURA NA TUBAXE DE FORMIGÓN. ESTA INCIDENCIA DA LUGAR A ENTRADA DE AUGAS BRANCAS NO PUNTO DE CONTROL PC060001 |

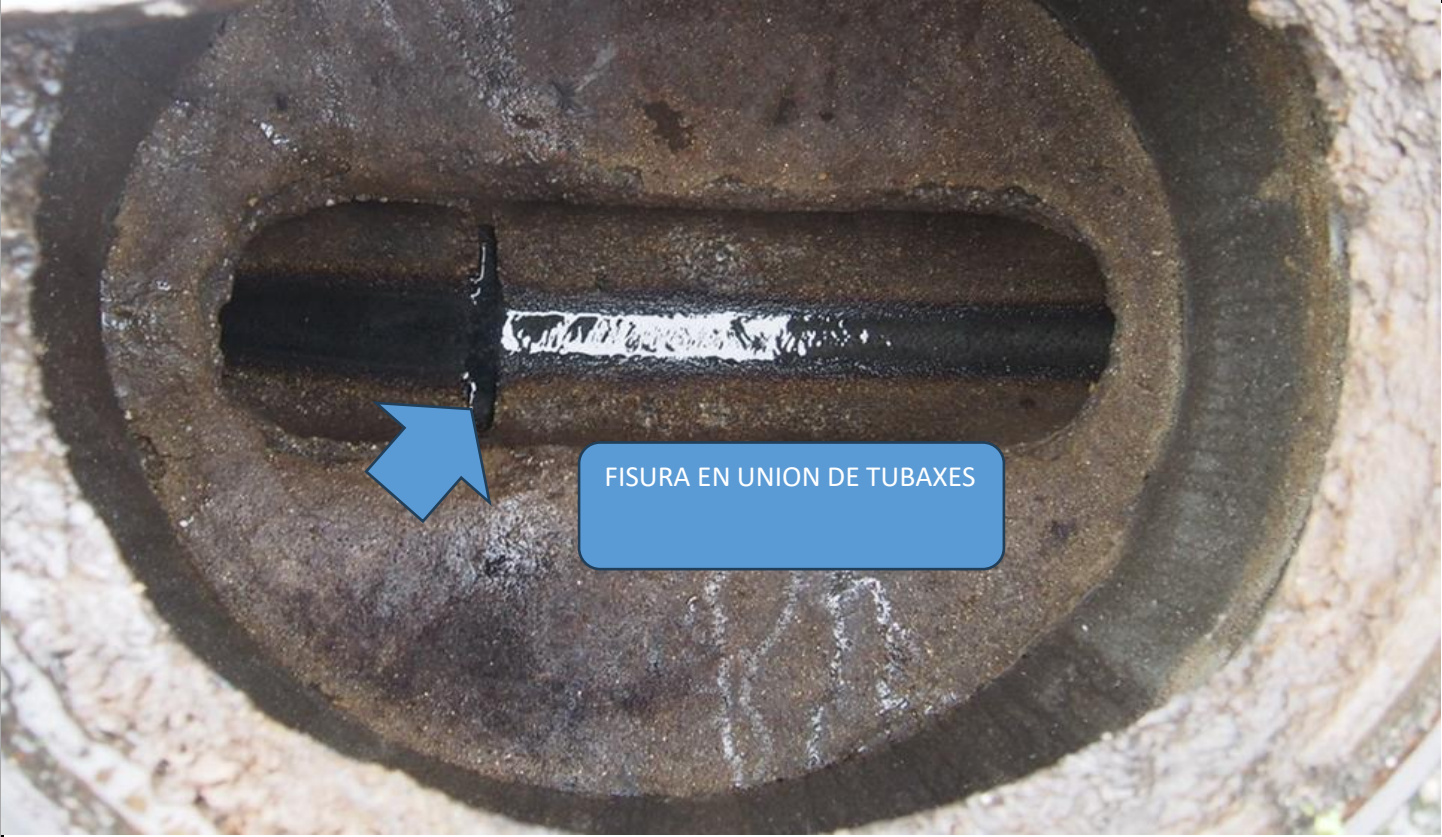
| DESCRIPCION E CONSECUENCIAS |
|---|
| POZO CON FISURA. NON HAI CAUDAL CIRCULANTE. POSIBLE PUNTO DE INFILTRACIÓN |

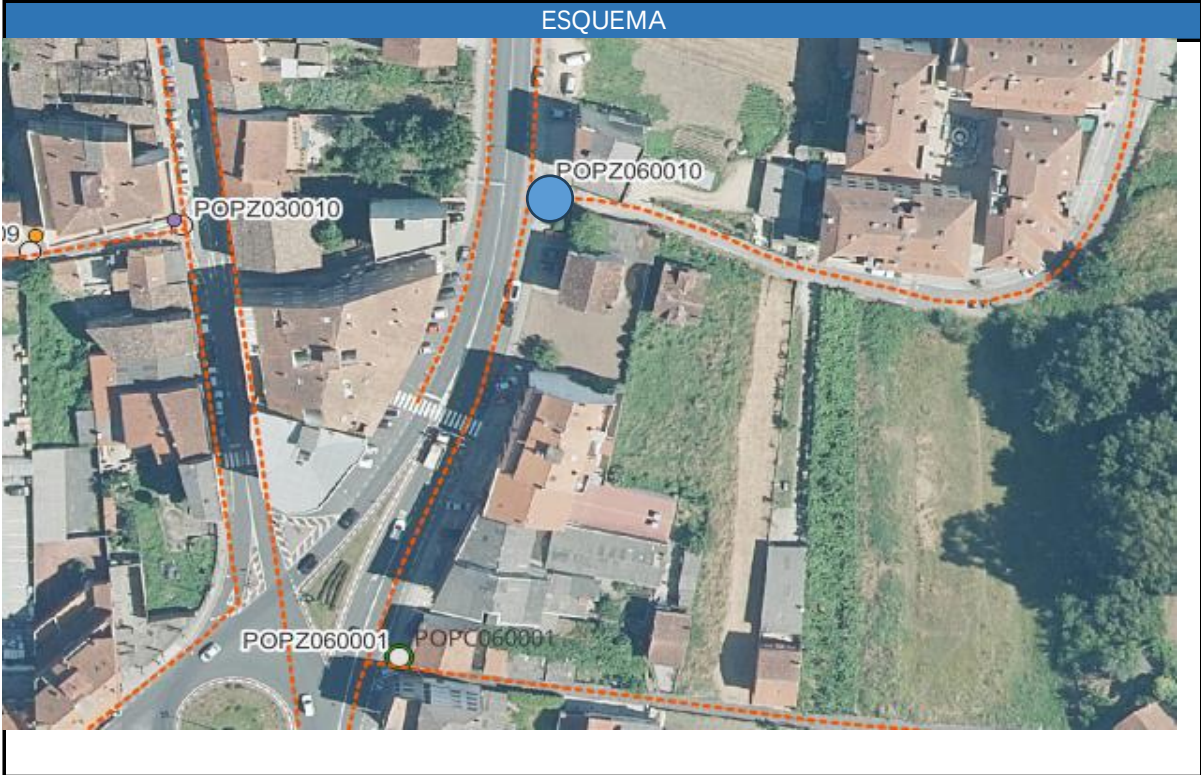
| DESCRIPCION E CONSECUENCIAS |
|---|
| ENTRADA DE AUGAS BRANCAS POR INFILTRACIÓN NO FONDO DO POZO, CAUDAL ESTIMADO DE 0,2L/S |

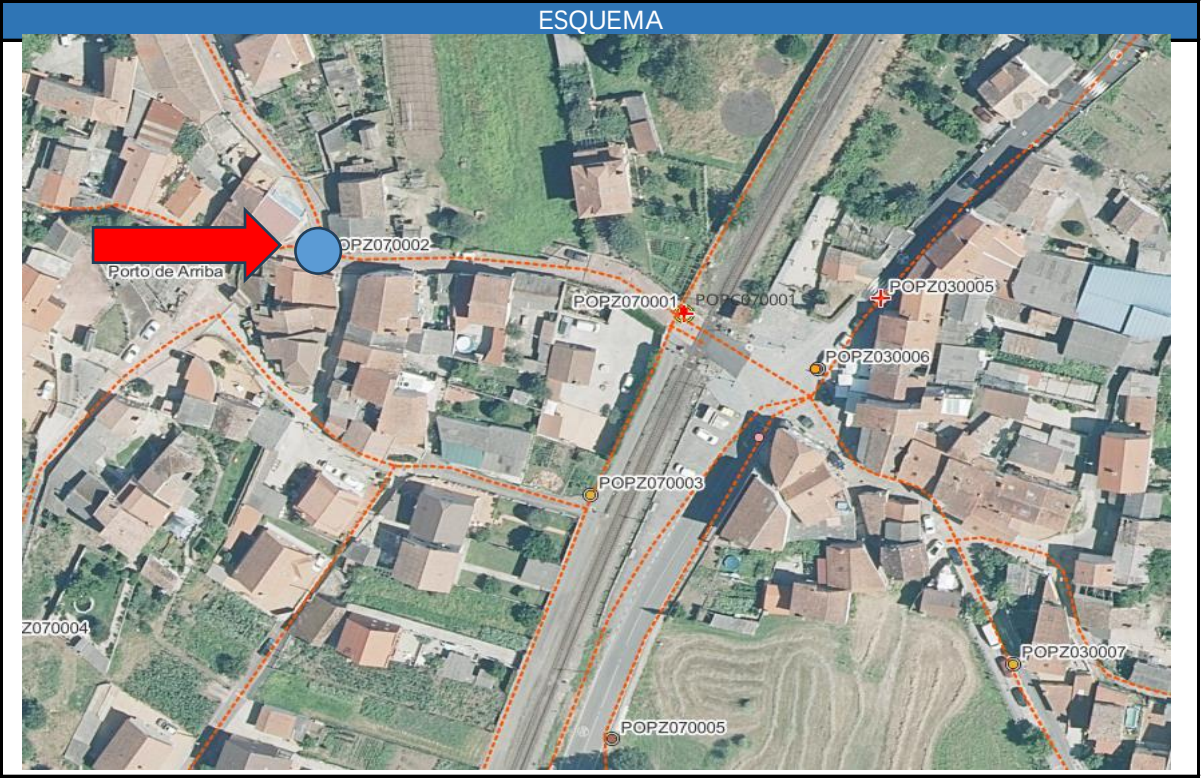
| DESCRIPCION E CONSECUENCIAS |
|---|
| ENTRADA DE AUGAS BRANCAS POLOS RAMAL QUE VEN DE PORTO DE ARRIBA. ENTRA UN CAUDAL DE 0,2L/SEG QUE VAI A PC070001. A INCIDENCIA ATÓPASE O LONGO DO TRAMO APROXIMADO DE 40m AUGAS ARRIBA. NA ZONA VELLA DE PORTO DE ARRIBA. NON SE IDENTIFICA UN PUNTO CONCRETO DE ENTRADA DE AUGA BRANCA. |

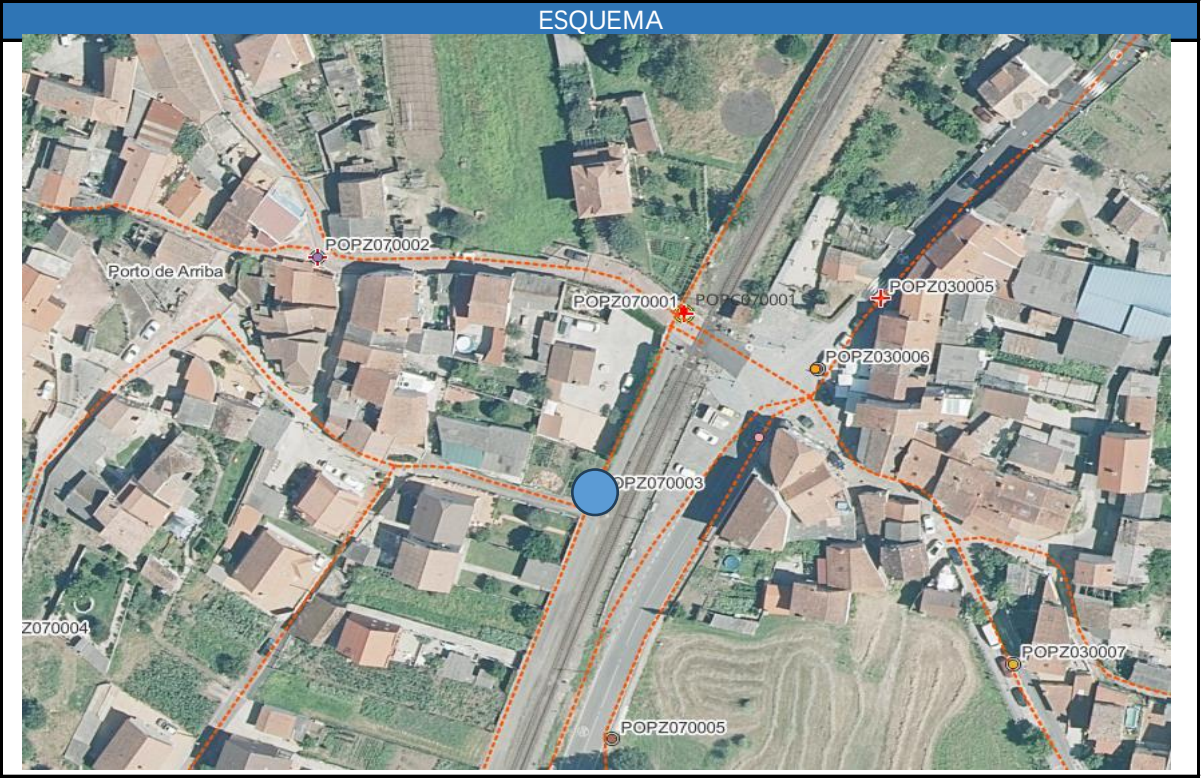
ENTRADA DE AUGAS BRANCAS (PARTE ALTA DE PORTO DE ARRIBA)

| DESCRIPCION E CONSECUENCIAS |
|---|
| ENTRADA DE AUGAS BRANCAS POLOS RAMAL PRINCIPAL QUE VEN DE PORTO DE ABAIXO. ENTRA UN CAUDAL DE 1 L/SEG, NON OBSTANTE EN MOMENTOS DE CHOIVA ALTA OBSERVASE COMO ESTE CAUDAL AUMENTA. VER DATOS TOMADOS NO PUNTO DE CONTROL, NUN MOMENTO DE ALTA PLUVIOSIDAE. O DIA DA TOMA DE MOSTRA NESTE POZO FOI UN DÍA DE ALTERNANCIA DE CHUVASCOS E CEOS DESCUBERTOS. |

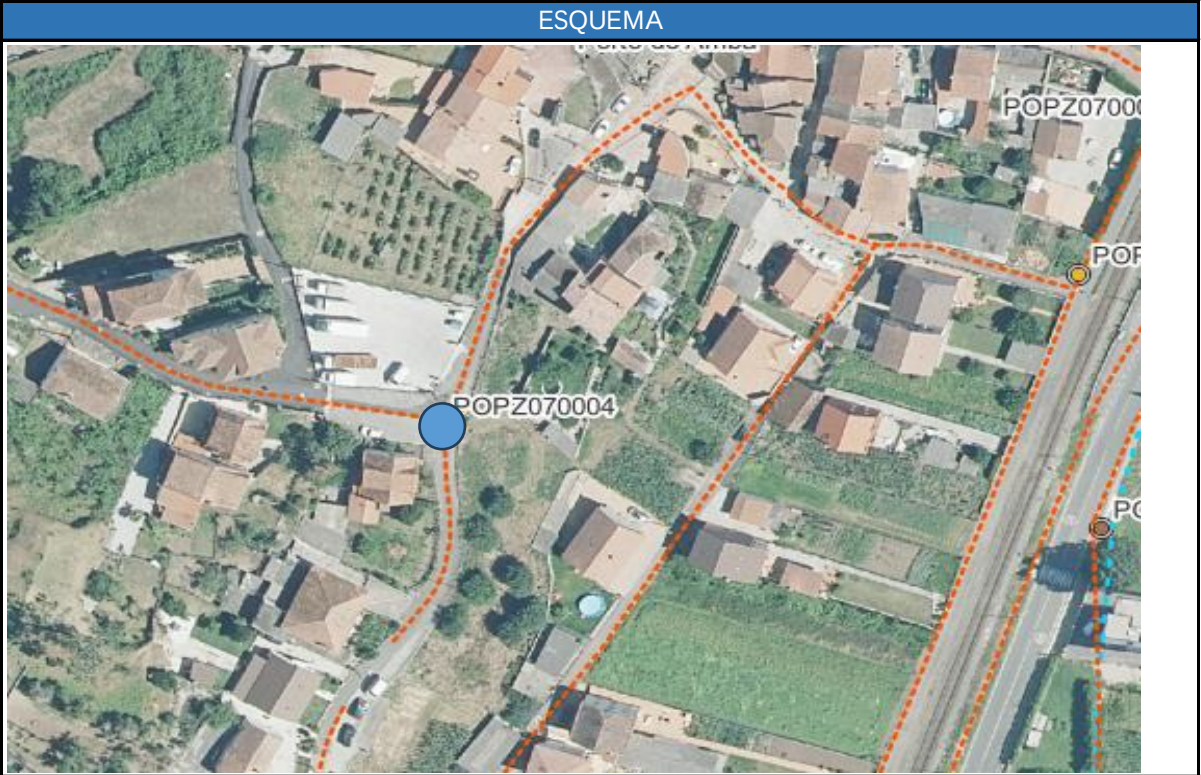
| DESCRIPCION E CONSECUENCIAS |
|---|
| POZO SEN REVESTIR E MAL REMATADO. PUNTO DE INFILTRACIÓN DE AUGAS PLUVIAIS. ACUMULACIÓN DE SEDIMENTOS DE GRAVAS E AREAS. |

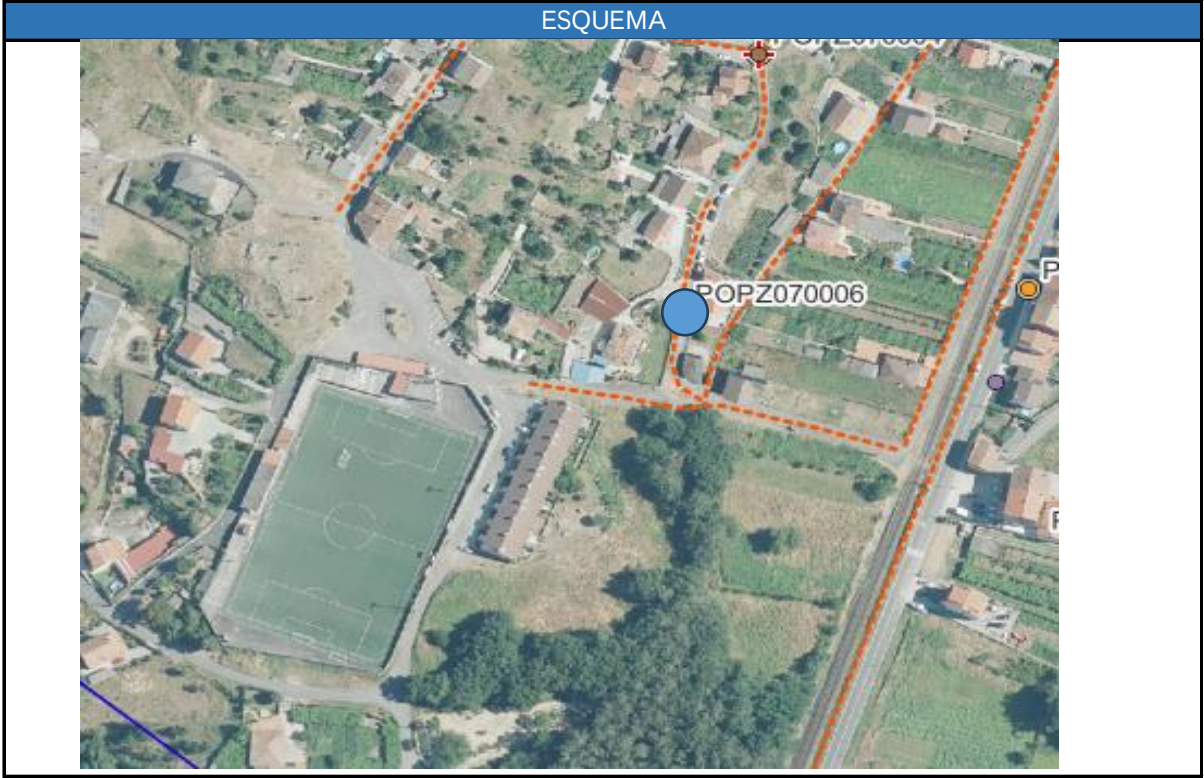
| DESCRIPCION E CONSECUENCIAS |
|---|
| POZO SEN REVESTIR. PUNTO DE INFILTRACIÓN DE AUGAS PLUVIAIS EN MOMENTOS DE CHOIVA |

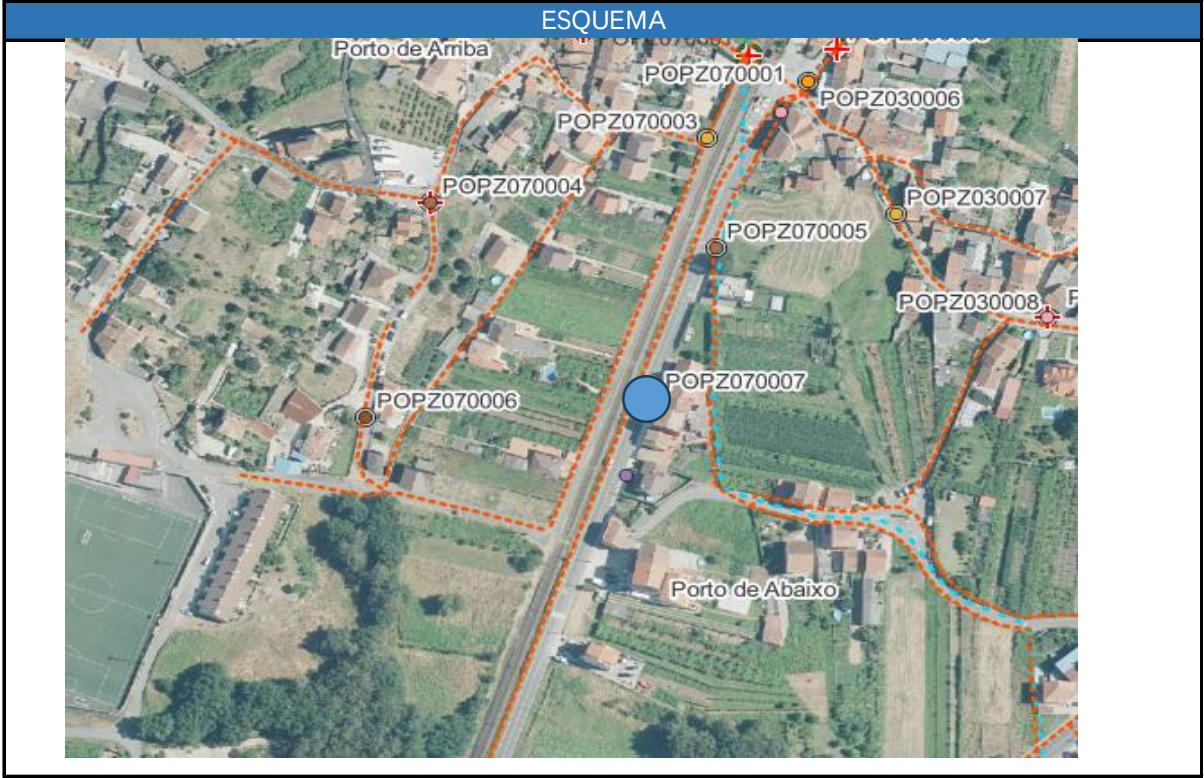
| DESCRIPCION E CONSECUENCIAS |
|---|
| ENTRADA DE AUGAS BRANCAS EN TODO O RAMAL, NON SE IDENTIFICA UN PUNTO CONCRETO DE ENTRADA, POSIBLEMENTE A ENTRADA SEXA DEBIDA A VARIAS INCIDENCIAS UNIDAS POR MAL ESTADO DE COLECTORES. NON É POSIBLE ABRIR POZOS SITUADOS NA ESTRADA DA AVENIDA DOS NAMORADOS, ESTES POZOS ATOPANSE SELLADOS CON ASFALTO. A PRINCIPAL INCORPORACIÓN DE AUGAS BRANCAS PRODÚCESE NO TRAMO EXISTENTE ENTRE O POZO PZ070008 E O POZO PZ070007 |

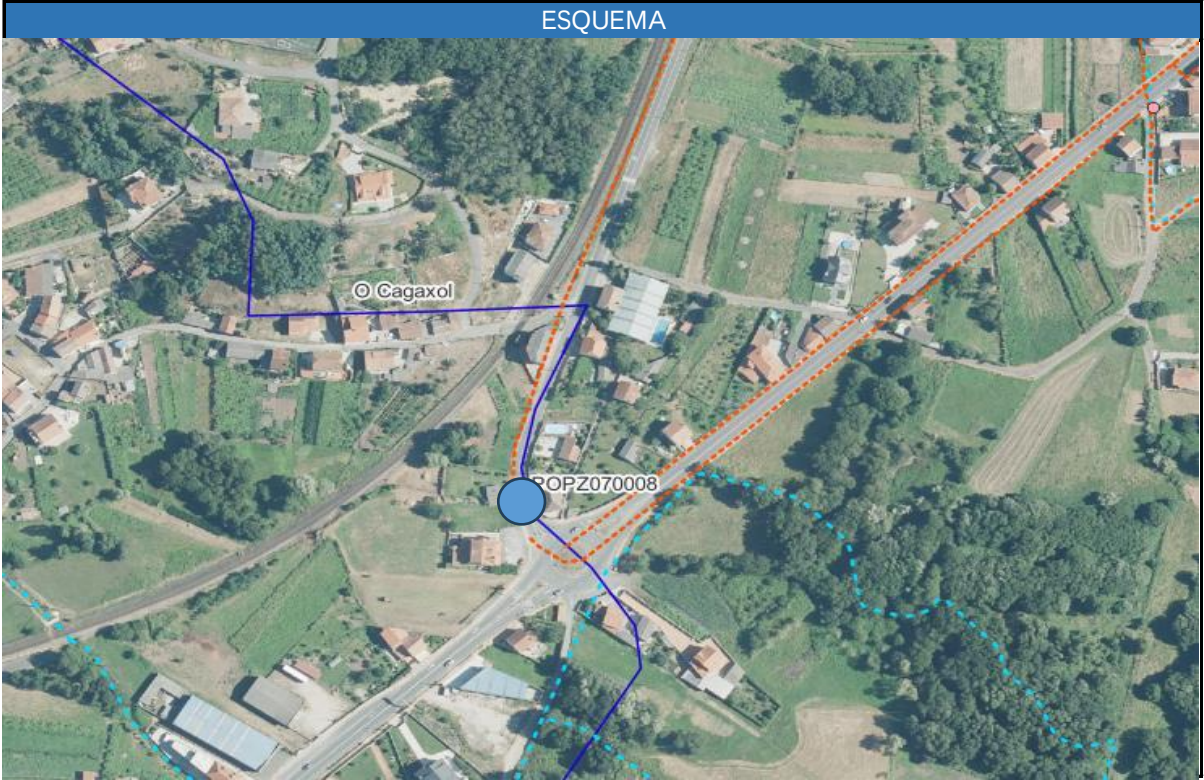
| DESCRIPCION E CONSECUENCIAS |
|---|
| ENTRADA DE AUGAS BRANCAS EN TODO O RAMAL, NON SE IDENTIFICA UN PUNTO CONCRETO DE ENTRADA, POSIBLEMENTE A ENTRADA SEXA DEBIDA A VARIAS INCIDENCIAS UNIDAS POR MAL ESTADO DE COLECTORES E A EXISTENCIA DUN TRAMO DE RIO ENTUBADO |
